COMUNE DI VIGLIANO B.SE

## SOSTITUZIONE DI PARTE DI SERRAMENTI DEL MUNICIPIO

- progetto definitivo - esecutivo -

### **RELAZIONE GENERALE**

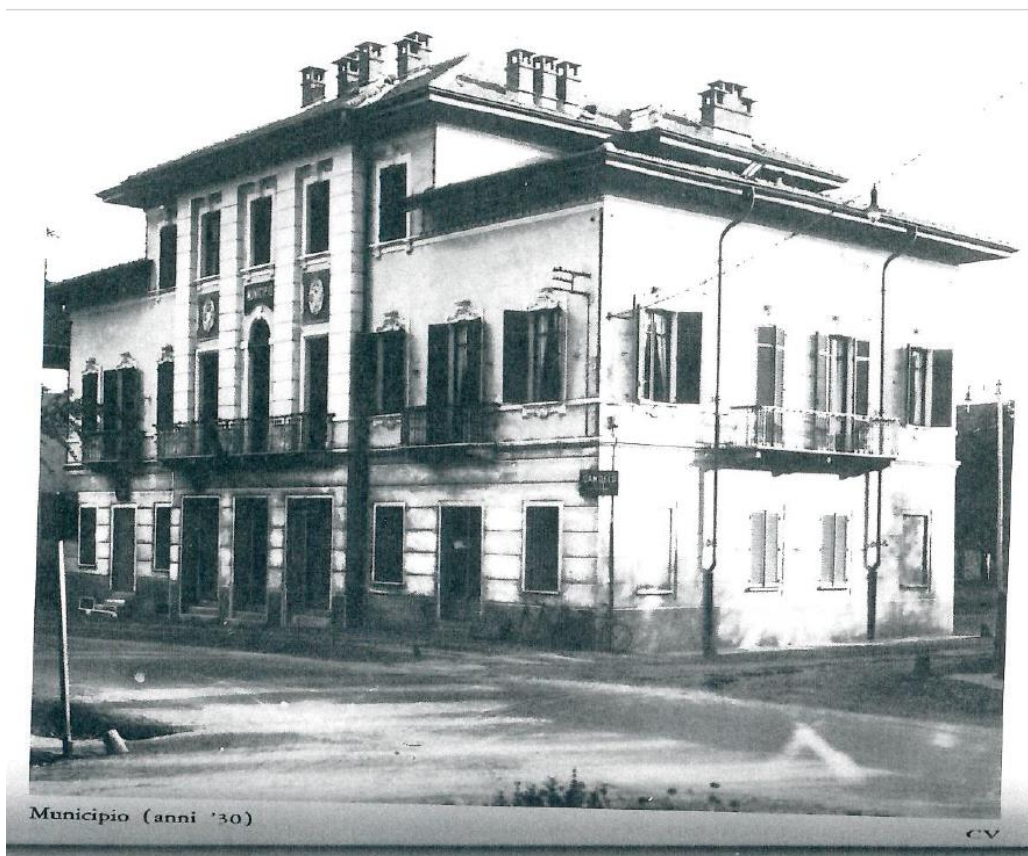
**Figura 3** Immagine del Municipio negli anni '30 , appena realizzato.

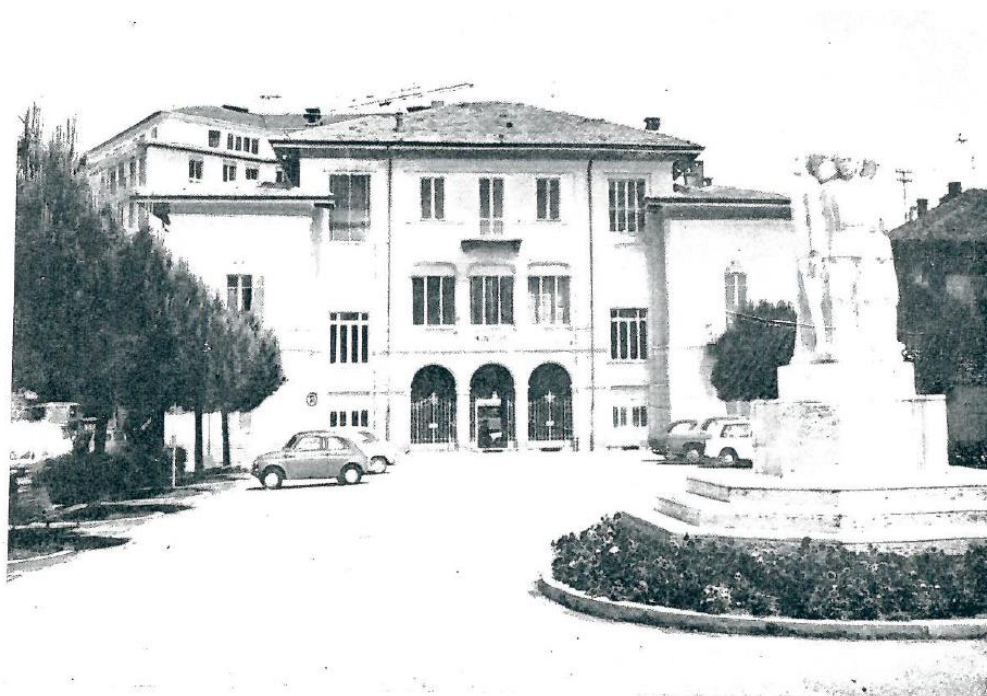
**Piazza Roma - Il Municipio**

**Figura 4** Immagine del municipio dalla piazza Roma , anni '50 –'60

Come descritto nella rivista “Vigliano Biellese – ieri –oggi –domani – del 1967 , a pag. 37 , Il municipio negli anni '50 a vent'anni circa dalla ricostruzione versava in cattivo stato di conservazione , anche per il fatto che il comune stesso nel dopoguerra nonostante vi fossero alcune fiorenti fabbriche versava in ristrettezze economiche: infatti si scrive : “Chi percorreva via Milano aveva allora la sensazione che tutto il paese fosse costituito dalle costruzioni che sorgevano ai lati della strada . Le fognature erano allora assolutamente inesistenti ; l'unico fabbricato scolastico era la scuola Elementare della frazione Centro, con un totale di nove aule. Le condizioni di alcune zone erano davvero pesanti (...) esisteva un unico Ambulatorio medico Comunale, ed un unico e poco felice Ufficio Postale. Il palazzo comunale richiedeva urgenti opere di restauro ed ospitava ancora , al piano terreno, negozi privati.” (...).

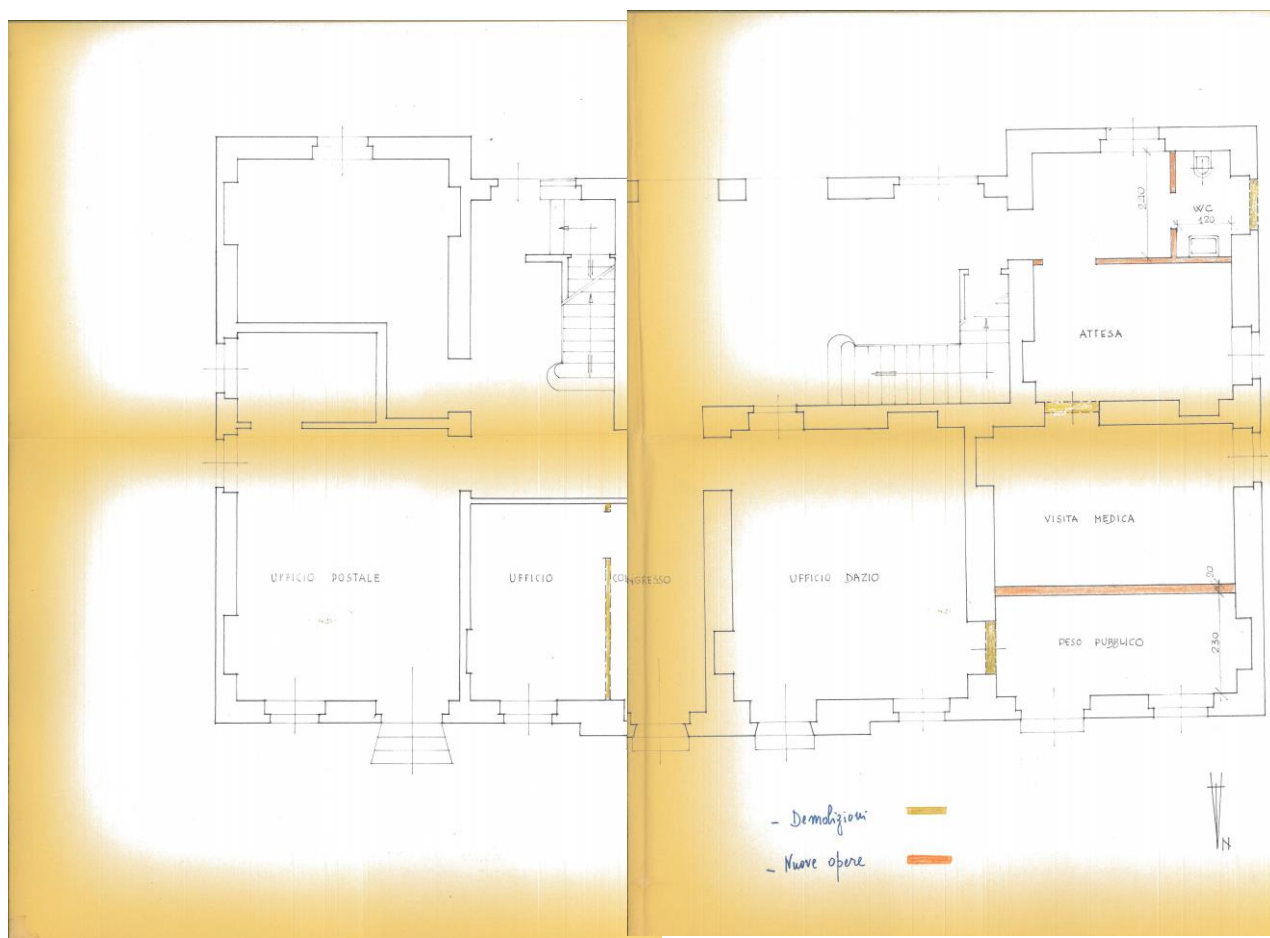
**Figura 5 Immagine del piano terreno con interventi realizzati tra la fine degli anni '50 e gli anni '60**

Nella tavola è ancora visibile l'apertura del portico verso piazza Roma , e la seconda scala che porta al piano superiore.

Si allega infatti di seguito il progetto di ristrutturazione del piano terreno , della metà degli anni '60 con la realizzazione della biblioteca, dell'ambulatorio e dell'anagrafe.

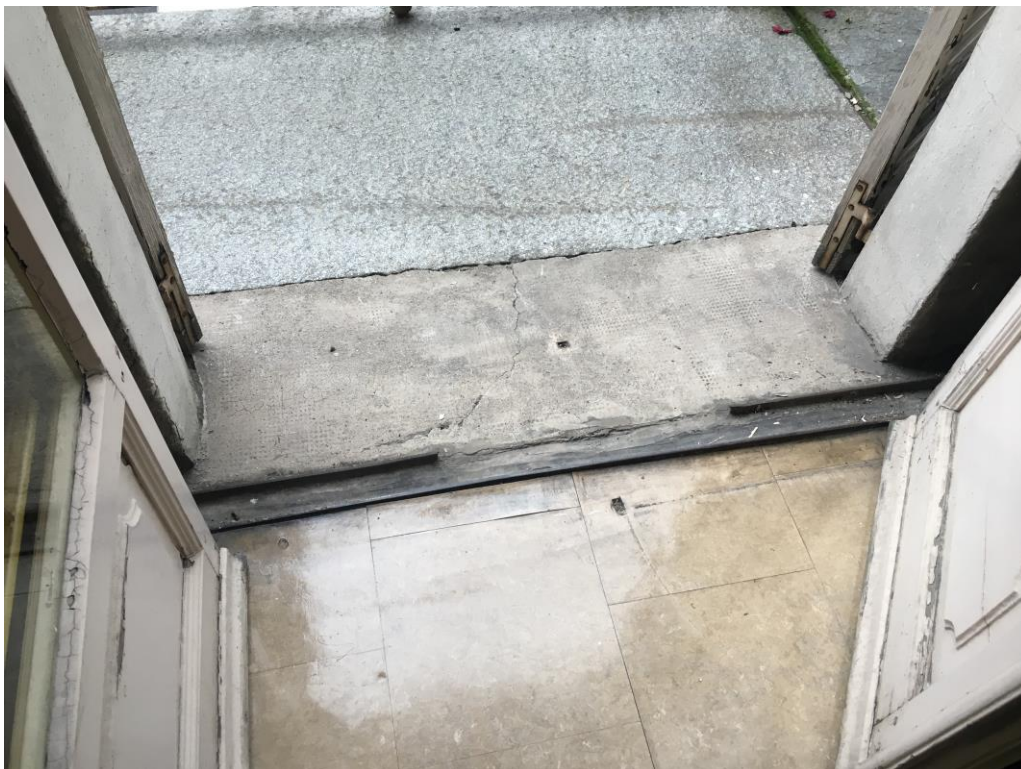
**Particolari dei serramenti esistenti**

Con il presente progetto si propone la sostituzione parziale dei serramenti esistenti, ormai notevolmente deteriorati, con notevoli dispersioni termiche, ed inoltre con le vetrate non adeguate alle attuali norme sull'infortunistica.

A causa di fenomeni ingenti dispersioni , serramenti che ormai non riescono più ad essere chiusi completamente , diverse infiltrazioni durante i temporali , si è deciso di intervenire con la sostituzione dei serramenti esistenti, con analoghi lignei , con fattura analoga agli esistenti. Durante l'intervento si è deciso inoltre di intervenire su alcuni ripristinando per quanto possibile l'aspetto originale del fabbricato, con la ricostituzione di una finestra , con dimensione analoga a quelle esistenti. E sostituire alcune di materiale metallico , in materiale ligneo.

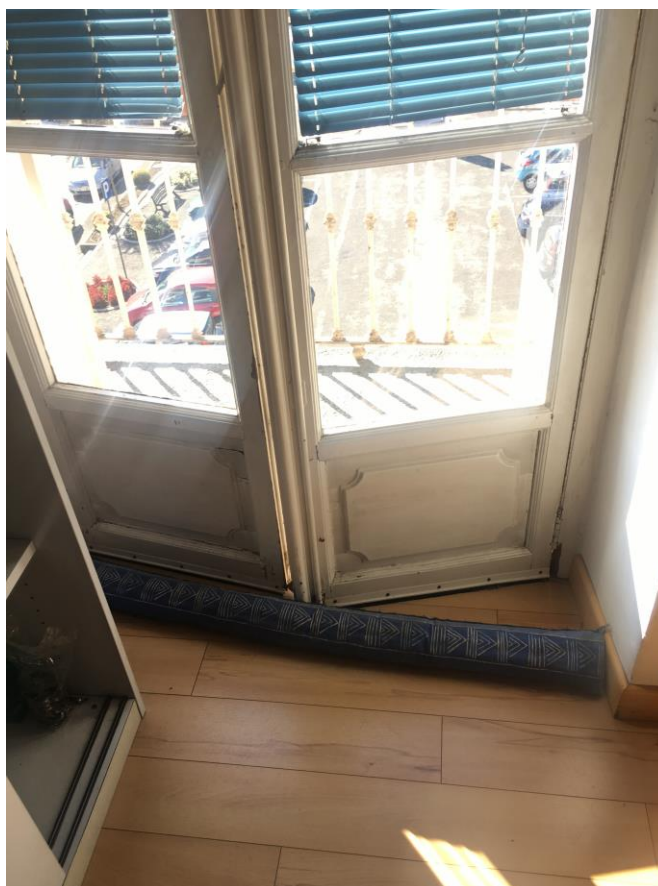
**Particolari dei serramenti esistenti**
